København marts 2011.  
Sag 10204 EB

## Tilstandsrapport

**Hallandsgade 6A og 6B**

E/F Hallandsgade 6A-6B

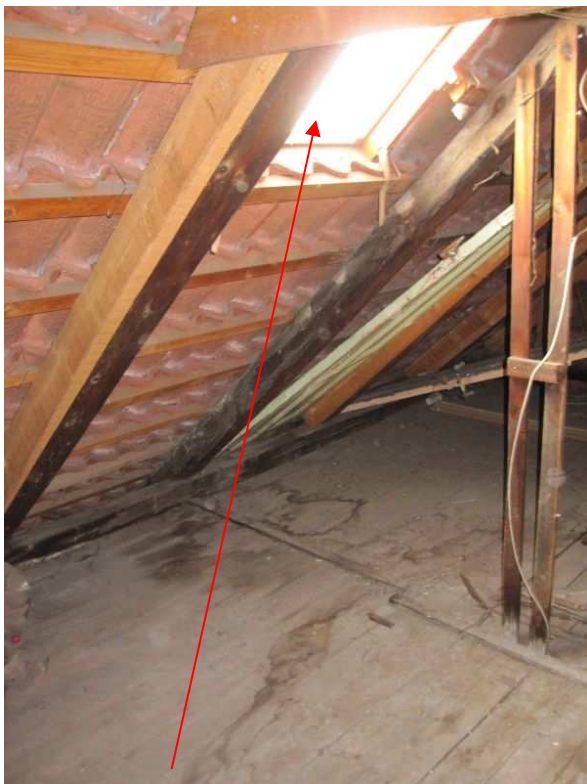
| Bygningsdel | Materiale | Bemærkninger |
|---|---|---|
| Tag, saddetag | Røde betonteglsten på taglægter, intet undertag. Spidsloft er uisolaret | Tagbeklædning er blevet udskiftet, formodentlig for 20-25 år siden, og alle tagflader inklusive taggennembrydninger fremstår i pæn stand. Tagrender er i zink og lagt i nye rendejern ifm. tagudskiftning. Skråvinduer [1], 2 stk. i plast er delvist ødelagt i beslag, men fremstår dog i tæt tilstand. Af hensyn til risiko for indtrængende vand bør disse dog skiftes. Inddækninger er i god stand. Brandkamme mod nabobygninger fremstår i god stand med reglementerede zinkkantinddækninger |

1. Skråvinduer i spidsloft, udført i plast, fremstår med delvist ødelagte beslag, men forekommer dog i tæt tilstand.

| Bygningsdel | Afhjælpsforslag | Pris-<br>overslag<br>Kr. | Tidsho-<br>risont<br>År | Priori-<br>tering<br>- |
|---|---|---|---|---|
| 1.<br>Tag og loft | 1.1 Udskiftning plastvinduer på loft, 2 stk. | 5.000,- | 1 år | 1 |

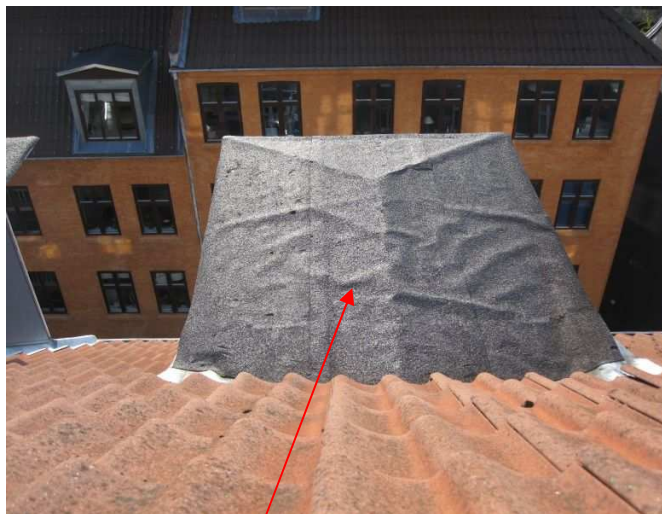
| Bygningsdel | Materiale | Bemærkninger |
|---|---|---|
| Kviste | 10 kviste, 5 mod gadeside heraf 4 med tagpapbeklædning og en med zinkbeklædning på tag, 5 mod gårdside, heraf 2 med tagpapbeklædning og 3 med zinkbeklædning på tag. Alle med zinkpladebeklædte flunker. | Kvisttage med zinkbelædning fremstår i pæn stand. Kvisttage med tagpapbeklædning fremstår med en del dampbuler [2 og 3]. Tagpapbeklædning vil derfor have en reduceret levetid, eftersom tagpappet "arbejder" ved sæsonbetingede forøgelser og formindskelser af dampbuler. Tagpap bør holdes under observation for revnedannelser og dermed utætheder i tagpapbeklædningen.<br><br>Flunker er zinkbeklædte og fremstår i pæn stand. Zinkbelædningen ser dog ikke ud til at være ført frem over facadehjørne [4], hvilket ofte kan føre til vandindtrængning ved overgang til liste såfremt fugen i overgang mellem zinkbeklædning og frontliste ikke slutter helt tæt. Såfremt der opstår fugtskader på underliggende lofter på 4. sal, er det her man bør kigge efter utætheder. |

2. Tagpapbeklædning på kvisttage fremstår med dampbuler, manglende vedhæftning til underlag. Underlag har sandsynligvis været fugtigt ved påsvejsning af tagpap.

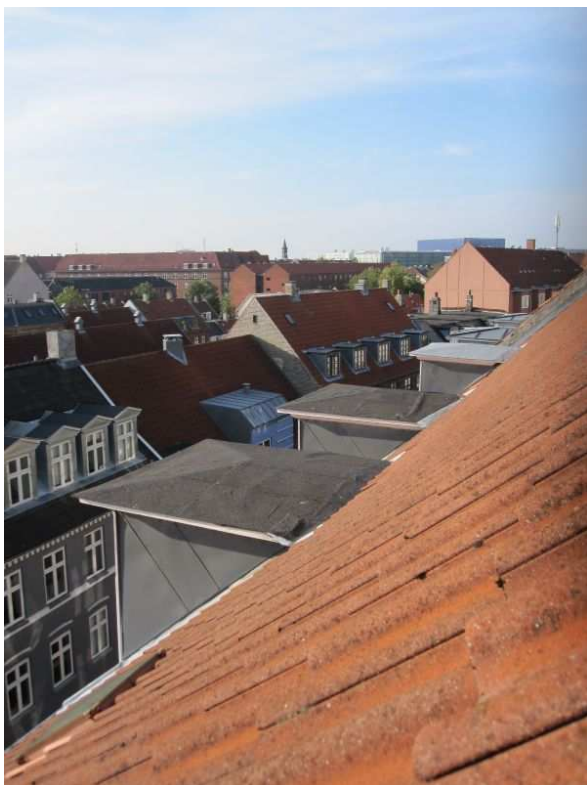
3. Flere tagpapbeklædte kvisttage med dampbuler. Bulestørrelse forøges i varmt vejr og formindskes i koldt vejr, hvilket på sigt fører til revnedannelse og utætheder i tagpapbeklædning.

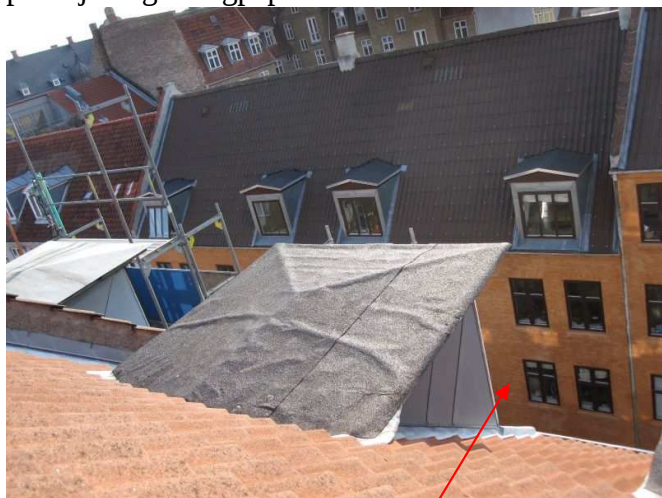
4. Zinkbeklædning på kvistflunker er ikke ført frem over facadehjørne, hvilket stiller store krav til tætheden af fuge mellem frontliste og afslutning af flunkezink.

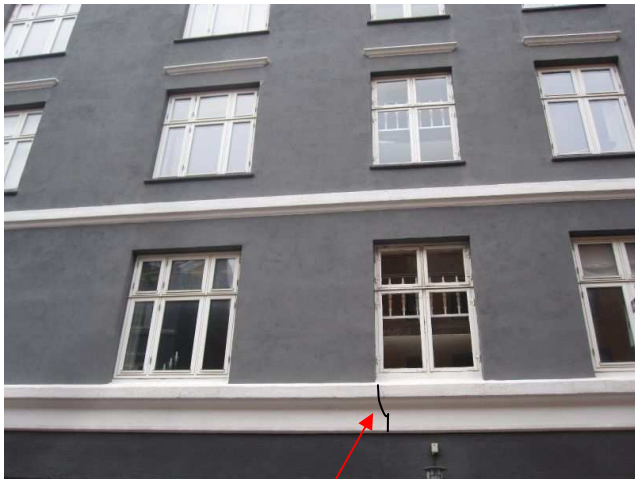
5. 6A: Lodret revne i gesims ved venstre murfals over opgangsdør (revne fremhævet med tusch).

| 2.<br>Gadefacade | 2.1 Udbedring af svindrevner i gesims over 3. sal | 20.000,- | 1-2 år | 2 |

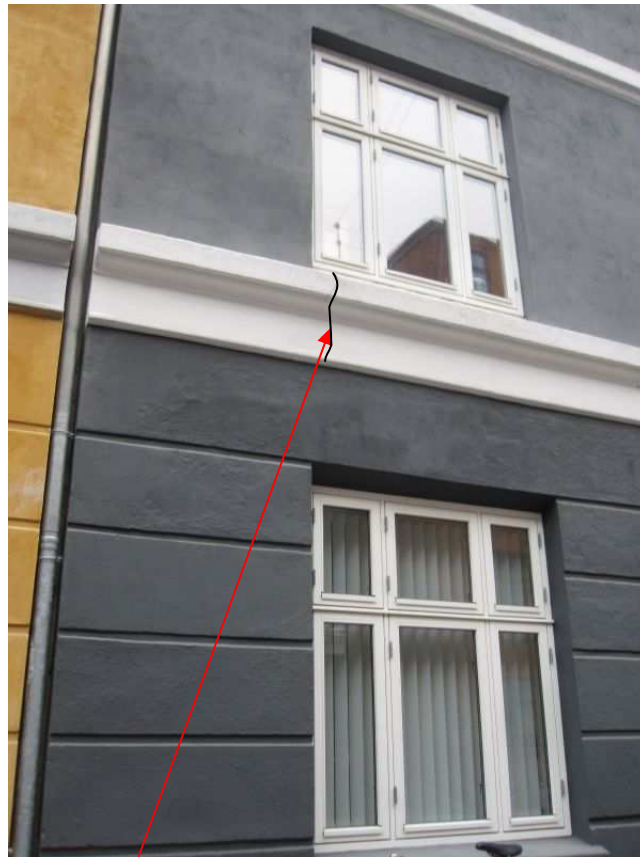
6. 6B tv. Lodret revne i gesims nær murfals.

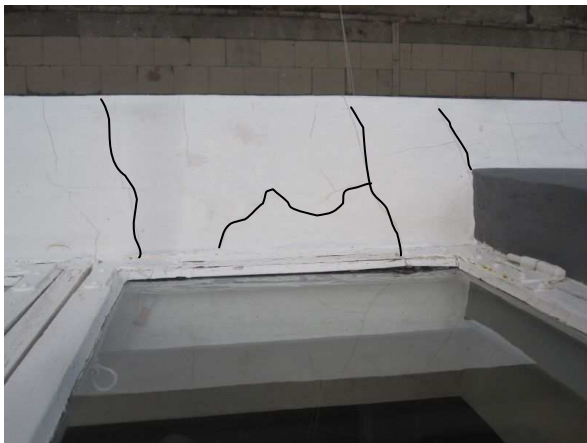
| Vinduer | Hvidmalede termovinduer, dannebrogsvinduer og såkaldte frederiksborgvinduer med alubundlister. I trappeopgange er vinduer oprindelige enkeltlags dannebrogsvinduer. | Vinduer er nyere termovinduer. Vinduer i lejligheder forekommer i malingsmæssig fin stand. I vinduer i trappeopgange er især bundlister i dårlig malingsmæssig stand [7]. |

7. 6B. Gesims over 3. sal, Hér ved opgangsvindue, fremstår med en del svindrevner i den pudsede overflade. Vindue trænger til maleristandsættelse (revner delvist fremhævet med tusch på foto)

| | 2.2 Malerreparation af opgangsvinduer, 8 stk. à kr. 2.000,- pr. stk. | 16.000 | 1-2 år | 2 |

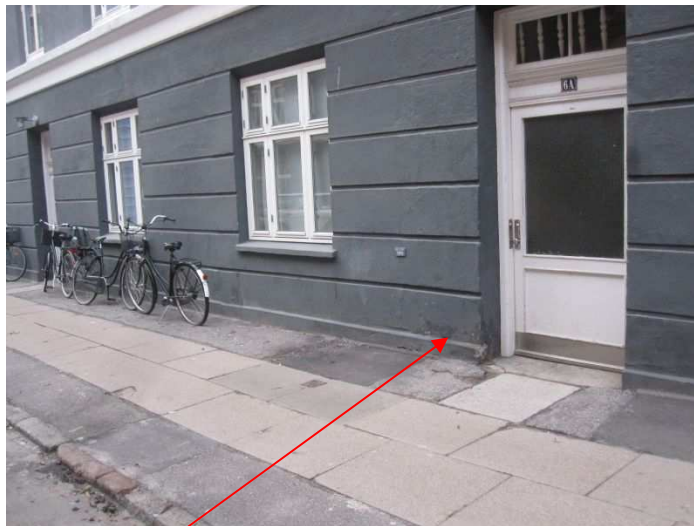
| Facademur og sokkel | <p>Refendfuget gråmalet murværk i stueetage. Tyndpudset, gråfarvet, murværk på resten af facaden.. Hvidmalede gesimsbånd over stueetage, 1., 3. og 4 sal. Pudsede sålbænke. "Bryn" over vinduer på 2. og 3. sal.</p> <p>Pudset og gråmalet sokkel.</p> | <p>Pudset facademurværk fremstår i pæn stand. I gesims over stueetage er der et par steder lodrette stabilitetsbrudrevner [5 og 6]. Revner bør holdes under observation. Såfremt du udvikler sig bør de udbedres som følger: Der udrilles i hver 3. liggefuge, på tværs af revner, ud over og 25 cm forbi false i underliggende muråbning. Rustfri, syrefaste strittere ø5 ilægges i fuger. Der efterfuges og puds- og malerrepareres.</p> <p>Gesimsbånd over 3. sal fremstår med svindrevner i pudslag [7]. Revner beforder vandindtrængning i murværk og bør udbedres ved spartling samt påklæbning af glasfilt, som efterfølgende males. "Bryn" over vinduer på 2. og 3. sal fremstår i pæn stand.</p> <p>Sokkel fremstår generelt i tilfredsstillende malingsmæssig tilstand. Til venstre for indgang til 6A er der lidt afskallet puds og maling [8] Problemet skyldes sandsynligvis saltning. Problemet er dog kosmetisk og kan udbedres billigt f.eks. ifm. med en arbejdsweekend.</p> |

8. 6A: Afskallet puds til venstre for indgangsparti

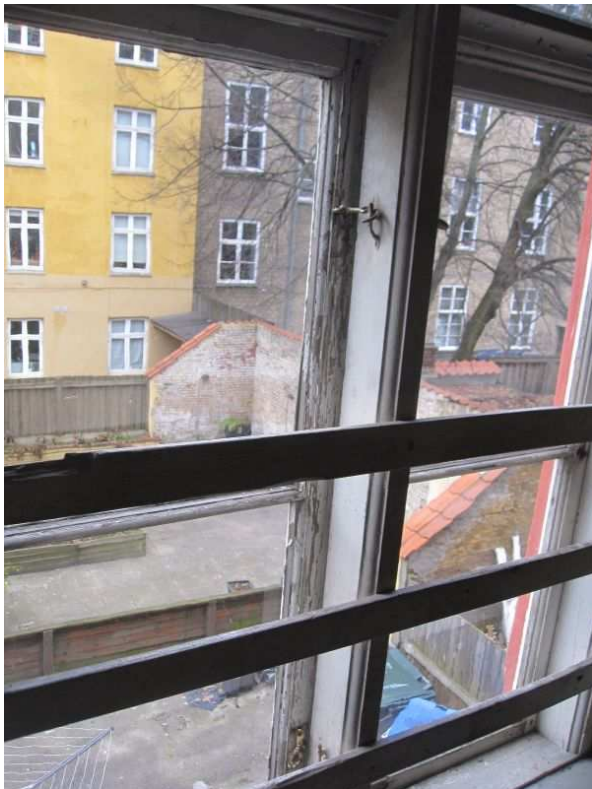
9. Vindue i bitrappetårn 6A. Vinduer fremstår i malikngsmæssig dårlig stand.

| | 3.3 Indvendig malerreparation af vinduer i øvrigt | 20.000,- | 1 år | 1 |

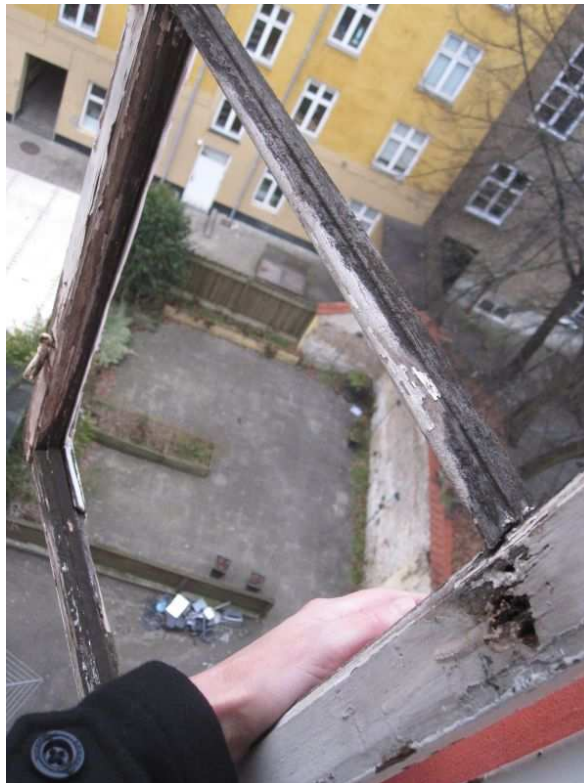
| Vinduer og døre | <p>I lejligheder: Hvidmalede termoruder, dannebrogsvinduer med alubundlister. I bitrappetårne er vinduer oprindelige enkeltlags dannebrogsvinduer.</p> <p>Bitrappedøre, hvidmalede trædøre med træfyldninger.</p> | <p>Vinduer er nyere termovinduer. Vinduer i lejligheder forekommer i malingsmæssig fin stand. Vinduer i trappeopgange er udvendigt i nogenlunde tilfredsstillende malingsmæssig stand. Indvendig er billedet dog et andet. Vinduesrammer trænger til maleristandsættelse [9]. Øverst i bitrappetårn er rudeglas i vinduer faldet ud og træværk i vindue er nedbrudt [10]. Der udskiftes her med nyt vindue.</p> <p>Døre fremstår i malingsmæssig pæn stand.</p> |

| Vinduer | Hvidmalede enkeltlags-dannebrogsvinduer | Vinduer fremstår indvendig i malingsmæssig dårlig stand. Øverst i bitrappetårn 6B er rudeglas faldet ud [10], punkt også behandlet under gårdfacade. |

10. Vindue øverst i bitrappetårn, 6A: Trælister i vindue er i meget dårlig stand, vinduesglas er faldet ud. Hér udksiftes vindue med nyt.

| | 3.2 Udskiftning af vindue 6B | 2.000,- | 1 år | 1 |

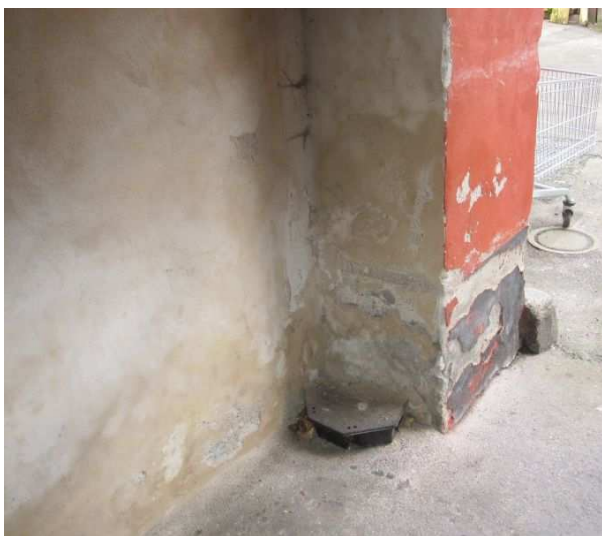
| Vægge | Pudset murværk. | Vægge fremstår i pæn stand. Væg på side mod naboskel er forsynet med slid/stødliste af træ. Ved indgang til gård fremstår murværk nederst med malings- og pudsafskalling pga. opstigende grundfugt. [11]. Problemet er mest kosmetisk, og der kan pletrapareres evt. i forbindelse med en arbejdsweekend. Problemet vil være tilbagevendende så længe der ikke etableres vandret fugtspærre nederst ved terræn. |

11. Nederst ved indgang til gård er puds og maling afskallet pga. opstigende grundfugt.

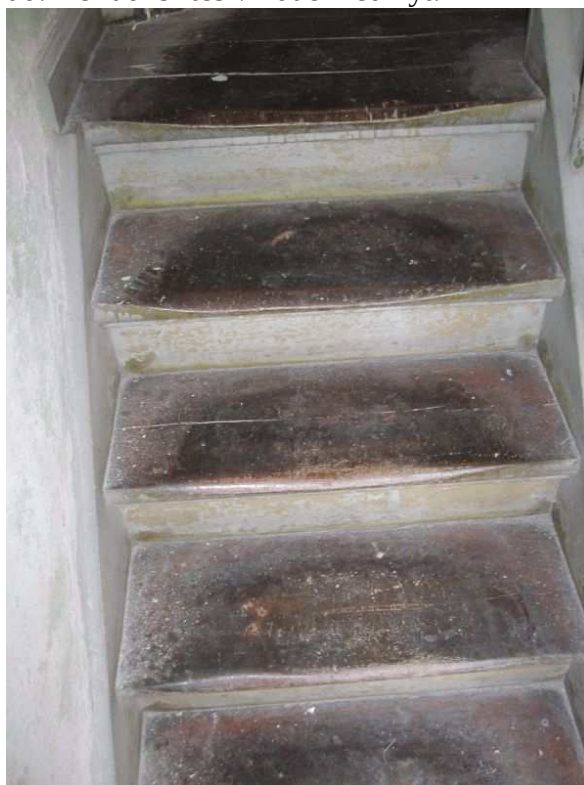
| Trappeløb og reposer | Indgangsreposer er støbte. Trappeløb er i lakeret træ. Enkelte trappeløb er udskiftet med nye trin og trinforkanter. | Ikke udskiftede trappetrin fremstår generelt med rundslidte trinkanter [12]. Rundslidte trinforkanter øger risikoen for fald. Trin bør eftergås af snedker og renoveres hvor rundslidningen er mest udtalt. |

12. Bitrappetårne: Gamle trappetrin er rundslidte.

| 3.<br>Bitrapper | 3.1 Ilusning af hårdtræstrinforkanter, ca. 30% af trappetrin skønnes at have behov herfor ≈ 35 trin af ca. kr. 900 pr. trin | 31.500,- | 3 år | 3 |

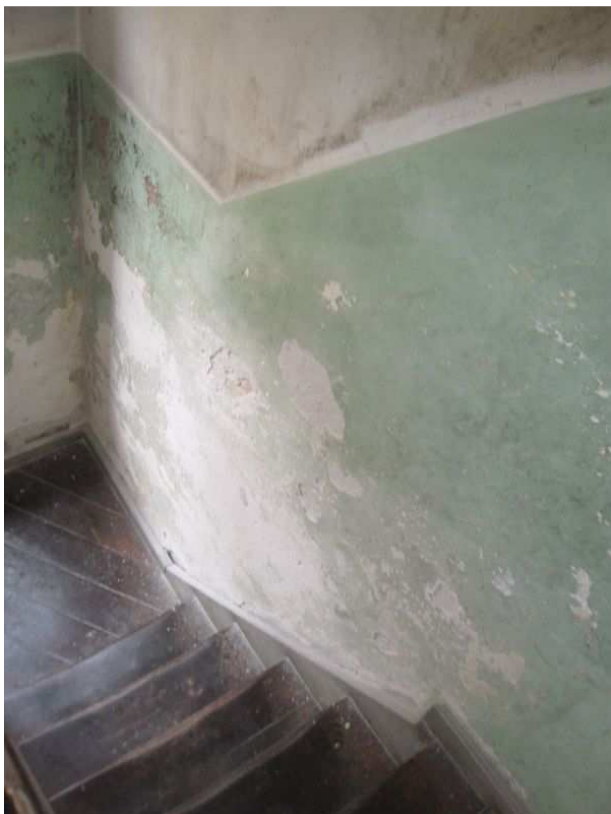
| Trappevægge | Pudsede og malede | Trappevægge fremstår i nedslidt malingsmæssig stand [13]. Øverst i bitrappetårn 6B ses en sætningsrevne [14]. Udvendigt samme sted ses ingen tegn på revne. Sætningsrevnen er formodentlig udbedret udvendigt ifm. gårdfacaderenovering i 2003. |

13. Bitrappetårn 6A: Vægge trænger til maleristandsættelse.

| | 3.4 Malerreparation af vægge. Afrensning, pletspartling, 2 gange akrylemalje. Ca. 300 m <sup>2</sup> à 100 kr. pr. m <sup>2</sup> | 30.000,- | 3 år | 4 |

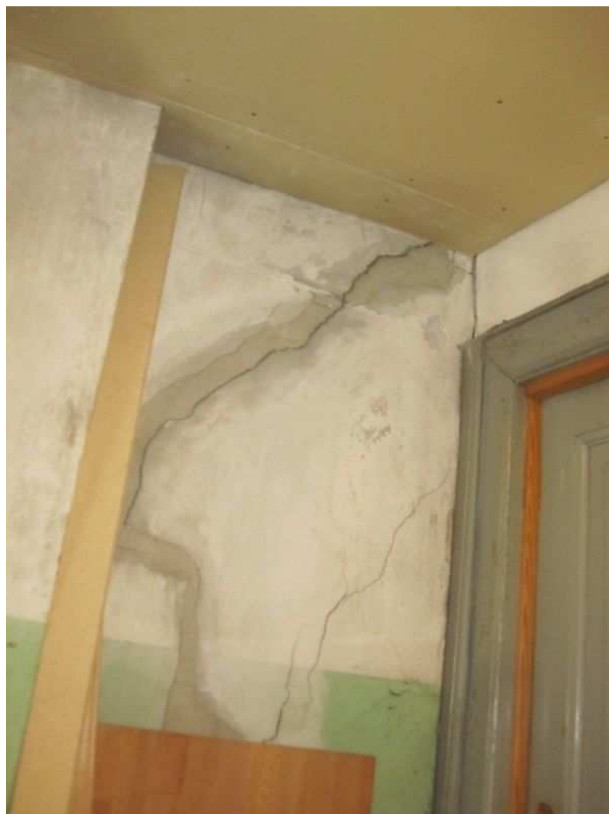
14. Øverst i bitrappetårn 6B: Sætningsrevne

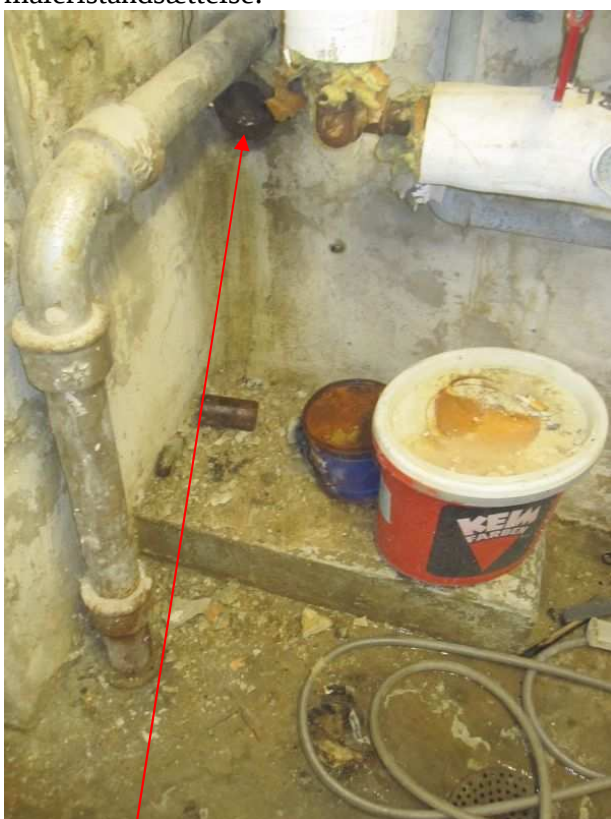
| Vægge | Pudsede, hvidmalede, grundmurede teglstensvægge. | Kældervægge fremstår i malingsmæssig afskallet stand. Kælderrum er velventileret, rigeligt forsynet med ventilationsriste monteret i uoplukbar del af dørparti. Til venstre for indgangsdør i murhjørne ca. 80 cm over gulv rager et stålrør ud fra væg under et nyere vandinføringsrør [15]. Røret er formodentligt et gammelt vandindføringsrør. Fra dette rør dryppede vand ud ned sokkel og videre ned i nærved beliggende gulvafløb. Det er ikke lykkedes at konstatere kilden til det dryppende vand, formodentlig er der tale om kondensvand. Så længe det nærved beliggende gulvafløb er i funktion skønnes det dog ikke at være et problem. |

15. Gammel vandinføringsrør, der stikker ud af væg under nyere, drypper ned på støbt sokkel og vand løber videre ned i nærvedliggende afløb

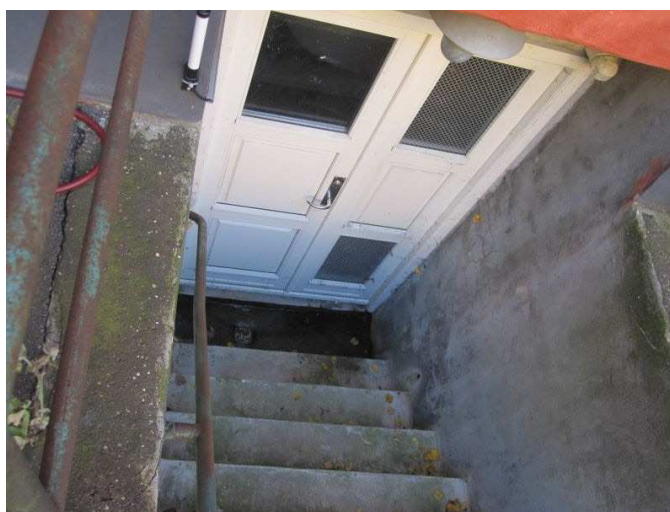
| Kældertrappe | Støbte trin og vanger med værn og håndliste i malet rundjern | Trin og vanger fremstår i tilfredsstillende stand. Værn og håndliste fremstår rusten tilstand med afskallet maling [16]. Værn og håndliste afslibes og males med rustbeskyttende maling |

16. Værn og håndliste til kældertrappe fremstår i malingsafskallet og rusten tilstand.
